Penilaian Kualitas Rumah Bantuan Paska Tsunami di Banda Aceh, Indonesia Setelah Satu Dekade Ditempati

Aulina Adamy⁽¹⁾, Meillyta⁽²⁾, Abrarul Fata⁽³⁾, Ilham Sukena⁽⁴⁾

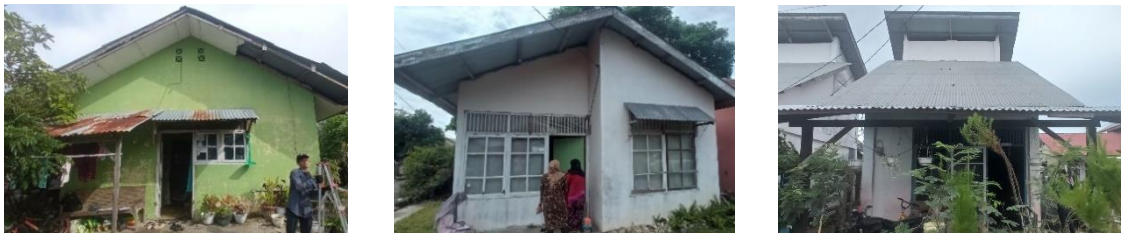
Indonesia terletak antara garis lintang -11° dan 6° , antara Samudera Pasifik dan Samudera Hindia, termasuk negara beriklim tropis (Pramesti, Hasan, & Ramandhika, 2021). Suhu rata-rata yang tinggi, sedikit perbedaan siang-malam dan musim, kelembapan tinggi, dan curah hujan yang tinggi merupakan ciri-ciri iklim panas dan lembab (D. P. Sari, 2021). Dari pengukuran pencahayaan, rumah bantuan di Aceh dari segi desainnya beragam, sebagian besar memiliki pencahayaan buruk di bawah standar yang ditetapkan peraturan. Ventilasi terbesar pada sebagian besar rumah terdapat pada ruang tamu termasuk jendela dan pintu. Berdasarkan hasil yang diperoleh, dapat diasumsikan ruangan lain mempunyai intensitas cahaya lebih rendah. Di antara semua tipe rumah yang diteliti, rumah yang dibangun oleh YKPI memiliki ukuran jendela terkecil sedangkan rumah World Vision memiliki jendela terbesar (Foto 1 - tengah). Rumah dua lantai yang dibangun oleh World Vision memiliki intensitas pencahayaan paling rendah (Foto 1 - kanan)

Foto 1. Rumah oleh World Vision (tengah); rumah dua lantai dari World Vision (kanan)

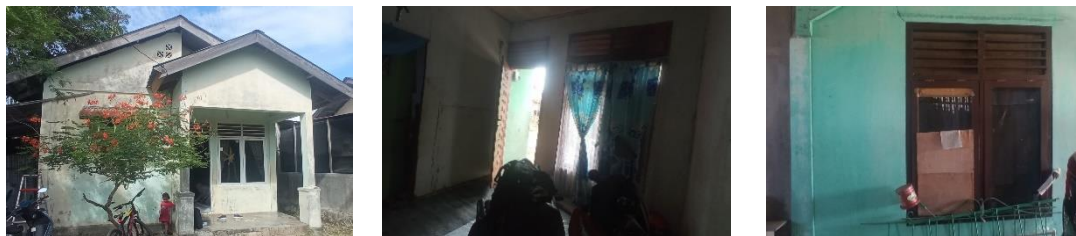
Rendahnya intensitas cahaya juga disebabkan oleh adanya teras yang dibangun di bagian depan yang merupakan desain umum di Aceh (Foto 2 - kiri). Teras ini berfungsi sebagai transisi tamu sebelum memasuki ruang yang lebih privat di dalam rumah, juga sebagai peredam panas (Laina Hilma Sari & Zahriah, 2020) dan menahan hujan. Penghuni juga suka menutup jendela dengan tirai sepanjang hari demi alasan privasi (Foto 2 - tengah). Ventilasi merupakan aspek yang paling banyak dikeluhkan dalam wawancara dan terlihat pada saat observasi terhadap jendela berkualitas buruk yang ditutup secara permanen (Foto 2 - kanan). Oleh karena itu, dalam hal ini, bukan hanya desain dan kualitas rumah yang menyebabkan rendahnya intensitas akses cahaya, namun juga perilaku penghuninya. Pencahayaan yang disarankan pada rumah sehat adalah pencahayaan alami dari sinar matahari. Banyak penelitian menunjukkan bahwa sinar matahari memberikan manfaat psikologis yang luar biasa bagi penghuninya (Wirz-Justice, Skene, & Münch, 2021) seperti: keselarasan sirkadian, tidur, kesehatan mental (Nagare et al., 2021) dan kesehatan secara keseluruhan (Boubekri, Cheung, Reid, Wang, & Zee, 2014). Dengan intensitas cahaya yang rendah, penghuni di Meuraxa memiliki risiko kesehatan yang lebih tinggi dan peningkatan penggunaan penerangan mekanis yang berdampak pada biaya listrik yang tidak berkelanjutan (Pramesti et al., 2021).

Foto 2. Rumah dengan teras (kiri); tirai anti tembus pandang (tengah); jendela ditutup permanen dengan papan kayu (kanan)
