Kajian Kriteria Perencanaan Dan Metode Pelaksanaan Struktur Reservoir

Abstract

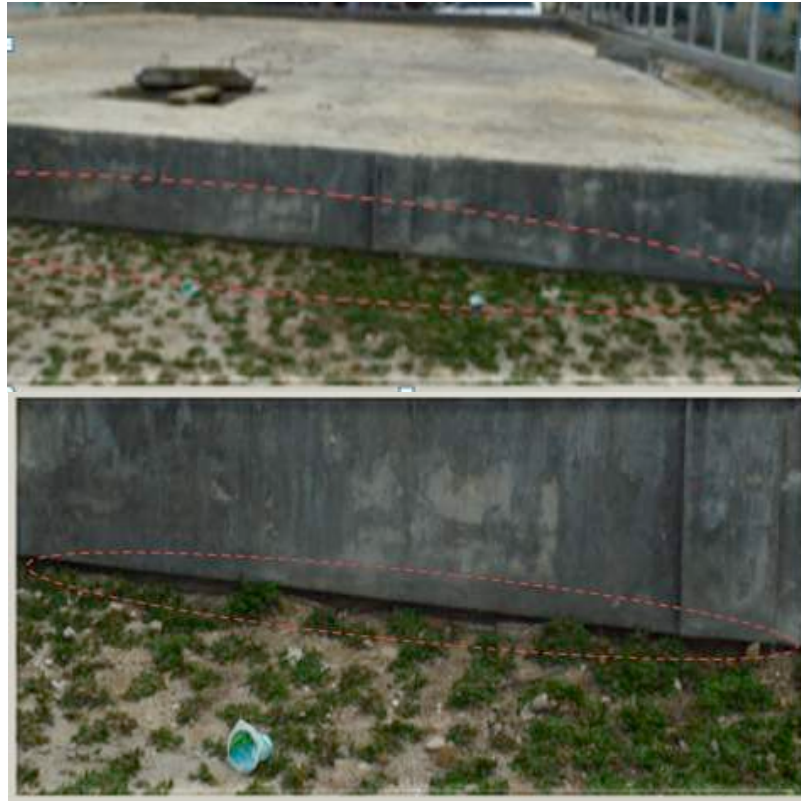
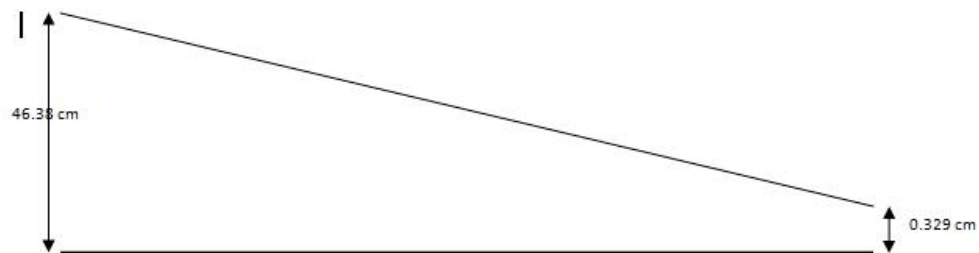
Gambar 2. Penurunan Beda Tinggi Kasus Pertama

Untuk kasus pertama, struktur reservoir mengalami penurunan serta kemiringan akibat berat sebelah, dimana pada bagian *buffel* bangunan terisi seluruhnya oleh batu kerikil, sedangkan di bagian lain kosong (gaya *uplift* sewaktu banjir lebih besar dari berat sendiri bangunan). Berikutnya dilakukan peninjauan lapangan, terjadi kemiringan pada struktur, sehingga dilakukan berbagai penelitian terhadap struktur, dari hasil *Cone Penetration Test* (CPT) diperoleh hasil perbedaan beda tinggi terhadap struktur.

Untuk instalasi air minum kasus pertama diperoleh hasil pengamatan bahwa naiknya reservoir akibat gaya uplift pasti terjadi jika tidak dilakukan treatment. *Uplift* terjadi pada saat reservoir kosong dan muka air tanah 1 m di bawah permukaan tanah asli. Dalam kondisi ini *safety factor* hanya 0,1798. Seperti hasil observasi di lapangan terjadi kenaikan reservoir sampai 1,2 m. Untuk mengatasi masalah naiknya reservoir tidak cukup hanya dengan menambah timbunan 2,0 m di atas pelat penutup lantai dan juga penebalan lantai reservoir

sebesar 25 cm. Jika hal ini dilakukan masih terjadi heaving (naiknya reservoir) sebesar 6,477 cm. Untuk mengatasi masalah *heaving* yang terjadi akibat *uplift* maka dilakukan pemasangan *ground anchored* dengan jumlah dua per potongan dan jarak pemasangan 8 m. Berdasarkan *British Standard Code of Practice for Ground Anchorages (BS 8081:1989)*, penggunaan *ground anchored* maka tidak terjadi lagi kenaikan reservoir ketika reservoir kosong. Penebalan pelat lantai tetap harus dilakukan untuk mengatasi gaya *uplift* dan juga kemungkinan pelat lantai telah mengalami kerusakan selama ini. Perlu dilakukan penebalan lantai penutup reservoir karena adanya beban timbunan yang cukup besar. Perlu dievaluasi juga *water proofing* dengan kondisi kemungkinan telah terjadinya kerusakan struktur.

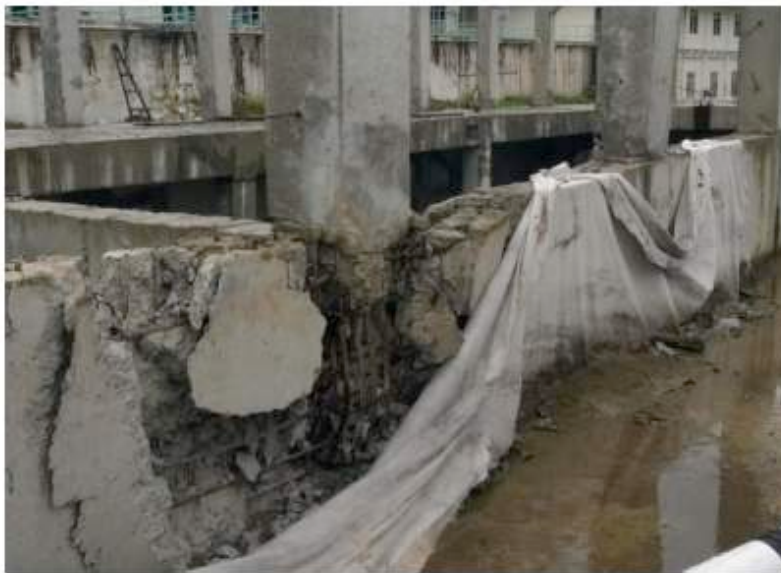
- e. Beberapa kerusakan pada struktur bangunan sudah terjadi, seperti retak dan hancurnya selimut beton sehingga tulangan baja tidak terlindungi. Terdapat tulangan longitudinal pada kolom beton bertulang yang sudah mengalami deformasi berlebih dengan tulangan pengekang dengan jarak yang besar (Gambar 3)

Gambar 3. Kerusakan Struktur Reservoir akibat Gaya *Uplift*

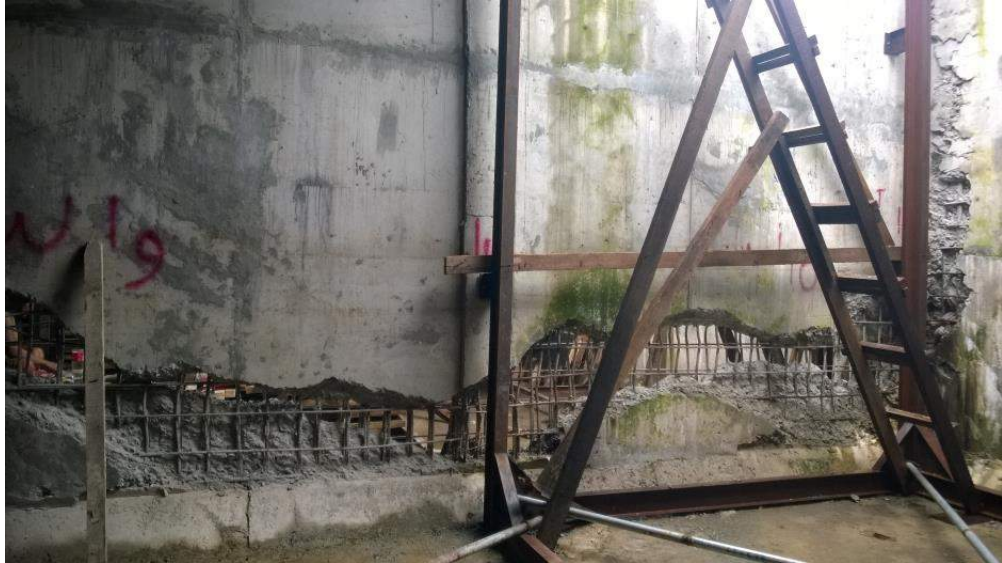
- f. Ditemukan adanya kerusakan di daerah muka elemen bangunan, menunjukkan besarnya gaya yang bekerja pada daerah tersebut. (Gambar 4)

Gambar 4. Kerusakan pada Dinding Bangunan

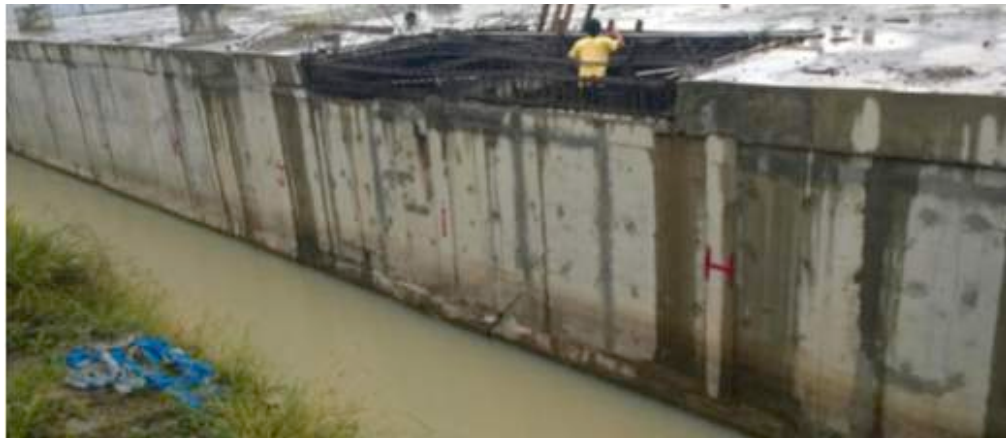
- g. Dibutuhkan counterweight untuk menyeimbangkan beban *uplift* yang bekerja. *Counterweight* berupa timbunan tanah dapat dilakukan, namun dibutuhkan sayap (*wing*) di bagian bawah muka bangunan sebagai area bertumpunya tanah timbunan.
- h. Seperti ditunjukkan pada Gambar 5 bahwa bangunan sudah berada di atas permukaan tanah, hal ini mengindikasikan bahwa berat bangunan tidak dapat melawan gaya uplift yang begitu besar.

Gambar 5. Bangunan Reservoir yang Sudah Berada di atas Permukaan Tanah
