Kinerja Bendung Pamarayan Daerah Irigasi Ciujung, Kabupaten Serang

Sarjono PURO^{1*} · Yusak Sabdo MULYO¹ · Denny BALAPADANG²

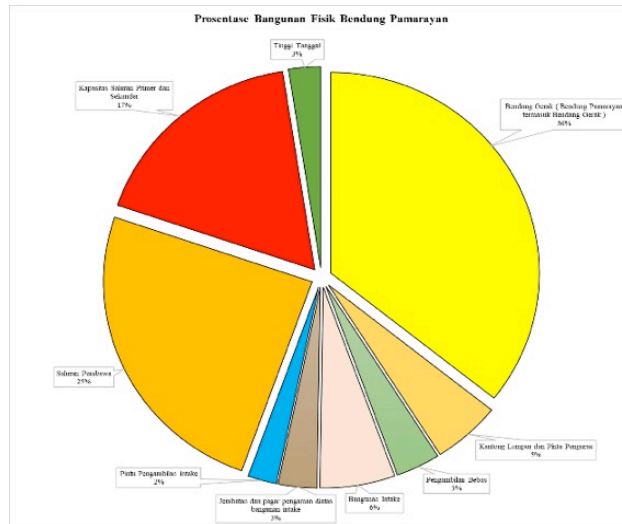
Gambar 3. Prosentase Kondisi Fisik Bangunan

Dari hasil pengolahan data didapatkan persentasi bandungan gerak 27,8%, kantong lumpur, 4,13%, pengambilan bebas 2,67%, bangunan intake 4,52%, Jembatan dan pagar pengaman diatas bangunan intake 2,34%, pintu pengambilan intake 1,73%, saluran pembawa, 19,23%, kapasitas saluran primer dan sekunder 13,46% dan tinggi tanggu 1,92%. Kondisi prasarana fisik yang paling berpengaruh besar dalam evaluasi kinerja saluran irigasi dilihat pada Gambar 3.

Hasil Prosentase dari 26 bangunan utama kategori baik sebesar 65 % terdiri dari 17 bangunan utama, Kategori sedang sebesar 0 % atau tidak ada. Kategori Rusak sebesar 35 % terdiri dari 7 bangunan utama, Kategori Rusak Berat sebesar 0 % atau tidak ada. Kondisi prasarana fisik yang paling berpengaruh besar dalam evaluasi kinerja saluran irigasi dilihat pada Gambar 4.

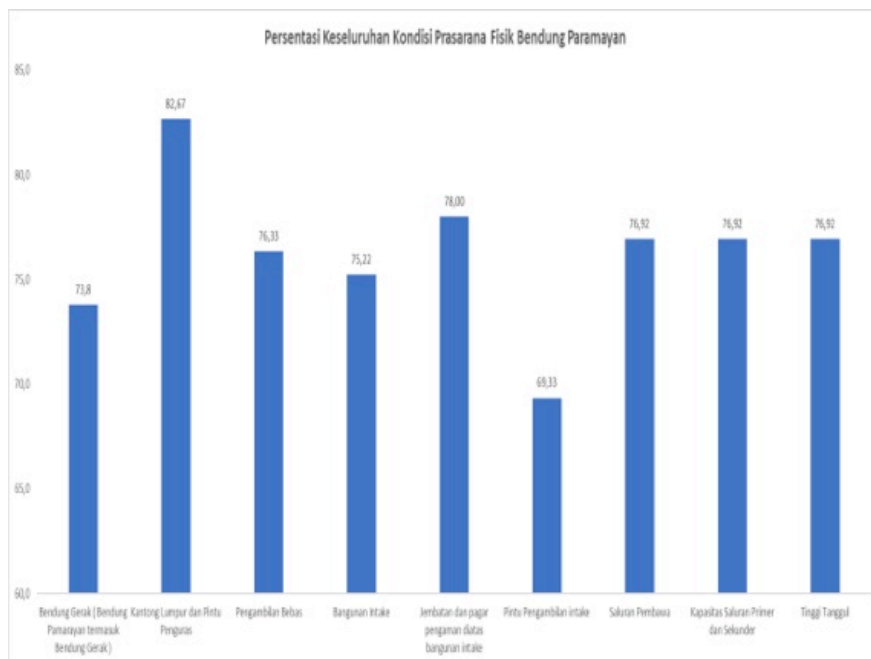
Gambar 5 : Presentase Kondisi Prasarana Fisik

Dari hasil pengolahan data didapatkan nilai rata-rata bandungan gerak 73,80 %, bangunan utama yang ada kantong lumpur 82,67 % pengambilan bebas 73,33 %, bangunan intake 75,22 %, Jembatan dan pagar pengaman diatas bangunan intake 78,00 % pintu pengambilan intake 75,22 %, saluran pembawa 76,92 %, kapasitas saluran primer dan sekunder 76,92 %, dan tinggi tanggul 76,92 %, Prosentasi keseluruhan kondisi prasarana fisik yang paling berpengaruh besar dalam evaluasi kinerja saluran irigasi dilihat pada Gambar 5.
