KAJIAN KENYAMANAN JALUR PEJALAN KAKI PADA PENGAL JALAN ABU BAKAR ALI YOGYAKARTA DI TINJAU DARI KONDISI FISIK

Rudi Nur Syamsudin¹, Retna Hidayah²

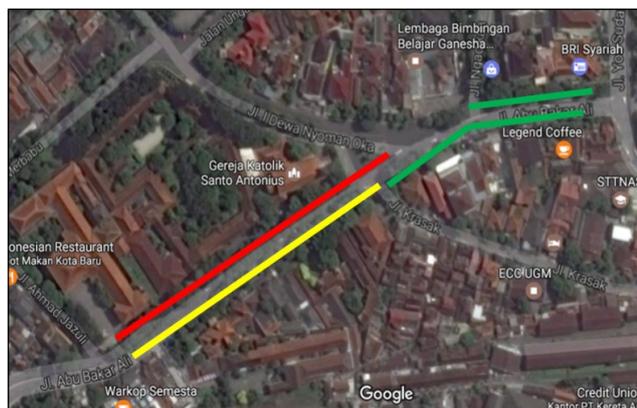
Gambar 2. Pembagian Zona

- = Zona A (trotoar depan Gereja Katolik Santo Antonius)
- = Zona B (dari pertigaan Jl. I Dewa Nyoman Oka s/d pertigaan barat Std. Kridosono)
- = Zona C (dari pertigaan Jl. Krasak s/d pertigaan Jl. Ahmad Jazuli)

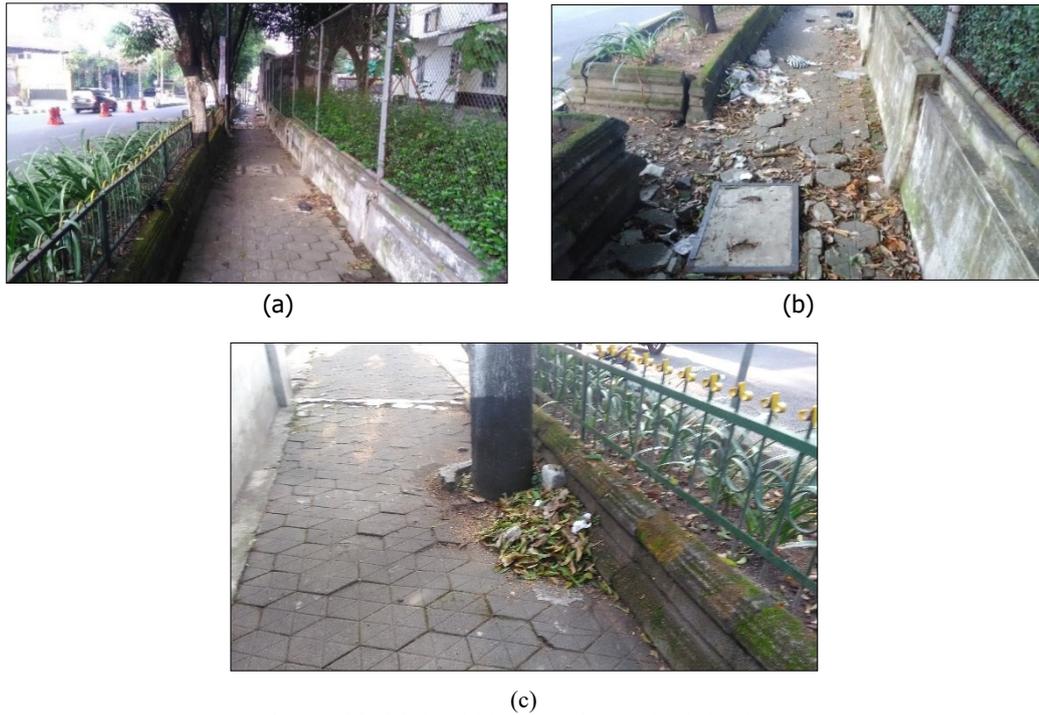
No	Indikator	Data Lapangan	Keterangan
Fisik Jalur Pejalan Kaki			
1	Lebar (m)	1,756	
2	Tinggi (cm)	12,2	
3	Perkerasan jalur pejalan kaki		Perkerasan menggunakan konblok segienam. Di beberapa titik kondisi paving rusak, tidak tertata, dan belum diperbaiki.
Fasilitas Difable			
1	Pegangan Tangan	Tidak ada	
2	Signal suara	Tidak ada	
3	Tekstur garis	Tidak ada	
4	Tekstur bulat	Tidak ada	
Perabot Jalur Pejalan Kaki			
1	Bangku	Tidak ada	
2	Shelter/Halte	Tidak ada	
3	Penerangan jalan	Ada	Terdapat 3 titik lampu dengan jarak antar lampu > 10 m
4	Telefon umum	Tidak ada	
5	Pohon/peneduh	Ada	
6	Rambu pedestrian	Tidak ada	
7	Pagar pembatas	Ada	
8	Tempat sampah	Tidak ada

Fisik jalur pejalan kaki (trotoar) di kawasan Jalan Abu Bakar Ali ditinjau dari titik A (zona A) memiliki lebar rerata sebesar 1,756 meter dan perbedaan tinggi antara jalur pejalan kaki dengan jalur kendaraan bermotor adalah 12,2 centimeter. Sesuai standarisasi yang disajikan pada tabel 1, lebar jalur pejalan kaki di titik A belum memenuhi standar. Sebab, idealnya lebar jalur pejalan kaki di kawasan perkotaan dan perdagangan minimal adalah 4 meter. Sedangkan untuk beda tinggi antara jalur pejalan kaki dengan jalan sudah memenuhi standarisasi karena tidak lebih dari nilai standar maksimal yaitu 20 centimeter. Selain itu kondisi perkerasan pada titik tersebut tidak semuanya dalam kondisi baik dan layak digunakan. Ada beberapa sisi yang kondisinya rusak, tidak rata dan belum diperbaiki. Tentu kondisi tersebut dapat mempengaruhi kenyamanan pengguna jalur pejalan kaki. Berikut adalah dokumentasi perkerasan jalan di zona A.

Gambar 3. (a), (b) dan (c) kondisi jalur pejalan kaki di zona A

Berdasarkan kesimpulan dalam penelitian ini maka saran yang perlu dipertimbangan adalah pemerintah (khususnya pemerintah kota Yogyakarta) perlu melakukan kajian lagi terkait fasilitas pejalan kaki di wilayah kota Yogyakarta. Harapannya akan ada perbaikan maupun revitalisasi jalur pejalan kaki yang sesuai standard agar dapat memberikan fasilitas bagi pejalan kaki dalam melakukan aktivitasnya. Hingga pada akhirnya memberikan kenyamanan dan keamanan bagi pengguna fasilitas pejalan kaki.

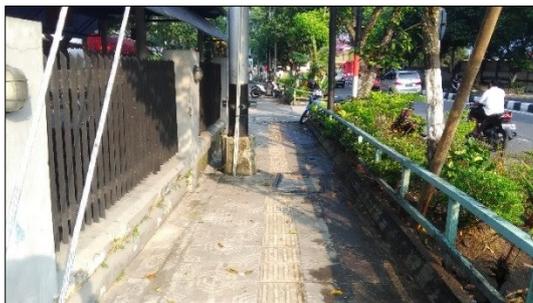
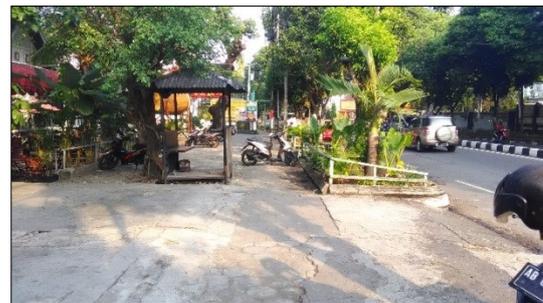
No	Indikator	Data Lapangan	Keterangan
Fisik Jalur Pejalan Kaki			
1	Lebar (m)	1,898	
2	Tinggi (cm)	15,2	
3	Perkerasan jalur pejalan kaki		Sebagian besar perkerasan menggunakan paving segienam. Di sisi timur menggunakan paving blok kotak, motif garis, motif bulat dengan ukuran 30 x 30 cm. Tetapi hanya sepanjang kira-kira 10 meter.
Fasilitas Difable			
1	Pegangan tangan	Tidak ada	
2	Signal suara	Tidak ada	
3	Tekstur garis	Ada	uk. 0,30 x 0,30
4	Tekstur bulat	Ada	uk. 0,30 x 0,30
Perabot Jalur Pejalan Kaki			
1	Bangku	Tidak ada

Jalur pejalan kaki di titik zona B ini merupakan jalur pejalan kaki yang terbuka tidak berpenutup. Fisik jalur pejalan kaki (trotoar) di kawasan Jalan Abu Bakar Ali ditinjau dari titik B (zona B) memiliki lebar rerata sebesar 1,898 meter dan perbedaan tinggi antara jalur pejalan kaki dengan jalur kendaraan bermotor adalah 15,2 centimeter. Sesuai standarisasi yang disajikan pada tabel 1, lebar jalur pejalan kaki di titik B belum memenuhi standar. Sebab, idealnya lebar jalur pejalan kaki di kawasan perkotaan dan perdagangan minimal adalah 4 meter. Sedangkan untuk beda tinggi antara jalur pejalan kaki dengan jalan sudah memenuhi standarisasi karena tidak lebih dari nilai standar maksimal yaitu 20 centimeter. Dibeberapa bagian pada titik tinjauan ini dialihfungsikan untuk kegiatan perdagangan (PKL) ataupun parkir kendaraan. Tentu hal tersebut dapat mengganggu fungsi dari keberadaan jalur pejalan kaki serta dapat mengurangi tingkat kenyamanan bagi penggunaannya. Berikut adalah dokumentasi perkerasan jalan di zona B.

(a) (b)
Gambar 4. (a) dan (b) kondisi jalur pejalan kaki di zona B

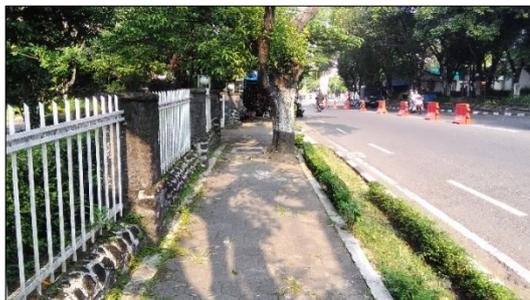
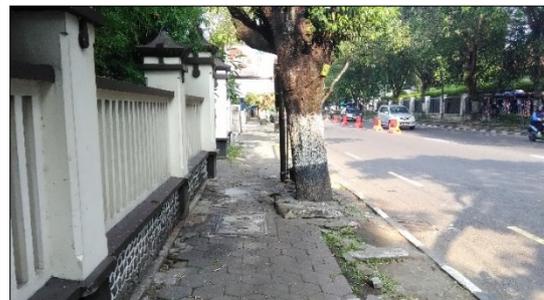
No	Indikator	Data Lapangan	Keterangan
Fisik Jalur Pejalan Kaki			
1	Lebar (m)	1,88	
2	Tinggi (cm)	12,8	
3	Perkerasan jalur pejalan kaki		Perkerasan menggunakan paving segienam. Di beberapa bagian perkerasan terlihat tidak rata, rusak, atau bahkan terlihat kumuh.
Fasilitas Difable

Jalur pejalan kaki di titik zona C ini merupakan jalur pejalan kaki yang terbuka tidak berpenutup. Fisik jalur pejalan kaki (trotoar) di kawasan Jalan Abu Bakar Ali ditinjau dari titik C (zona C) memiliki lebar rerata sebesar 1,88 meter dan perbedaan tinggi antara jalur pejalan kaki dengan jalur kendaraan bermotor adalah 12,8 centimeter. Sesuai standarisasi yang disajikan pada tabel 1, lebar jalur pejalan kaki di titik C belum memenuhi standar. Sebab, idealnya lebar jalur pejalan kaki di kawasan perkotaan dan perdagangan minimal adalah 4 meter. Sedangkan untuk beda tinggi antara jalur pejalan kaki dengan jalan sudah memenuhi standarisasi karena tidak lebih dari nilai standar maksimal yaitu 20 centimeter. Dibeberapa bagian perkerasan terlihat tidak rata, rusak, atau bahkan terlihat kumuh. Berikut adalah dokumentasi perkerasan jalan di zona C.

Gambar 5. (a) dan (b) kondisi jalur pejalan kaki di zona C
