Adaptabilitas Gedung Komersial Hipermarket melalui Proses Konversi Fungsi

Imaniar Sofia Asharhani⁽¹⁾

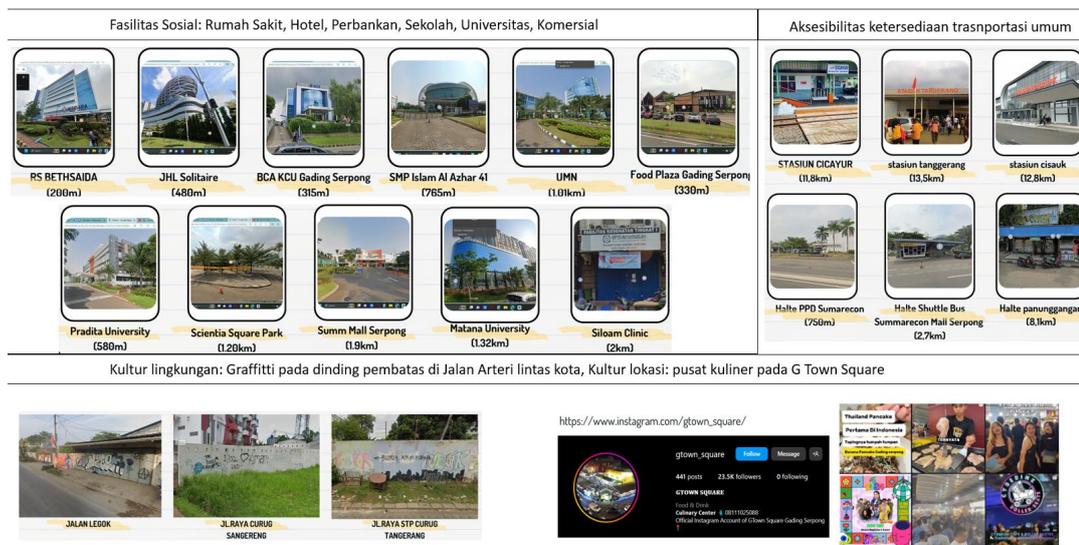
Gambar 2. Pemetaan fasilitas dan lingkungan kultural di sekitar lokasi.
 Sumber: Analisis Pribadi

Untuk meningkatkan nilai fungsional bangunan, konversi menjadi fungsi yang lebih prospektif diperlukan melalui identifikasi target baru. Pemetaan fungsi lingkungan sekitar dilakukan untuk memahami komunitas yang mungkin akan mengisi bangunan tersebut. Di area ini, terdapat berbagai fasilitas yang mendukung terlihat pada Gambar 2. Misalnya, fasilitas kesehatan berupa rumah sakit yang hanya berjarak 200 meter dari lokasi, yang memberikan akses mudah terhadap pelayanan medis. Selain itu, jarak terhadap sekolah menengah pertama (SMP) adalah 765 meter, dan terdapat tiga universitas yang terdekat berjarak maksimum hanya 1,32 kilometer, menjadikan kawasan ini strategis bagi komunitas akademik.

Fasilitas rekreasi berlokasi pada jarak 1,2 kilometer, sementara pusat perbelanjaan dapat dijangkau dalam jarak 1,9 kilometer, menawarkan akses kemudahan terhadap kebutuhan sehari-hari dan hiburan. Meskipun stasiun kereta listrik berjarak 13 kilometer dari lokasi, keberadaan halte shuttle bus kawasan yang hanya 780 meter dari lokasi memberikan alternatif transportasi umum yang memadai. Secara keseluruhan, fasilitas sosial dan aksesibilitas transportasi umum yang tersedia dalam radius kurang dari 2 kilometer menjadikan lokasi ini sangat potensial untuk difungsikan sebagai hunian. Kombinasi fasilitas yang ada dan profil demografis sekitar, yang terdiri dari pelajar, mahasiswa, dan pegawai kantor, memperkuat potensi bangunan ini untuk memenuhi kebutuhan hunian dan fungsi sosial lainnya.

Suasana lingkungan sekitar yang aktif dipengaruhi secara signifikan oleh keberadaan sentra kuliner G Town Square yang terletak di area tersebut. Transformasi area yang sebelumnya berfungsi sebagai lahan parkir menjadi deretan tenant food and beverage (F&B) dan tempat makan telah mengubah dinamika kawasan ini. Kemeriahan yang dihasilkan oleh aktivitas di G Town Square memberikan impresi positif terhadap lingkungan sekitar, menarik lebih banyak pengunjung dan meningkatkan interaksi sosial. Hal ini tidak hanya meramaikan kawasan, tetapi juga berpotensi meningkatkan perekonomian lokal melalui peningkatan konsumsi dan daya tarik rekreatif. Namun, di sisi lain, keberadaan graffiti di lingkungan sekitar, terutama di sepanjang Jalan Arteri, memberikan kesan negatif. Graffiti sering kali diasosiasikan dengan vandalisme dan dapat menurunkan estetika visual serta citra kawasan. Meski demikian, penting melihat kultur yang sudah bermunculan di sekitar lokasi yang berpotensi untuk meramaikan Kawasan tersebut.

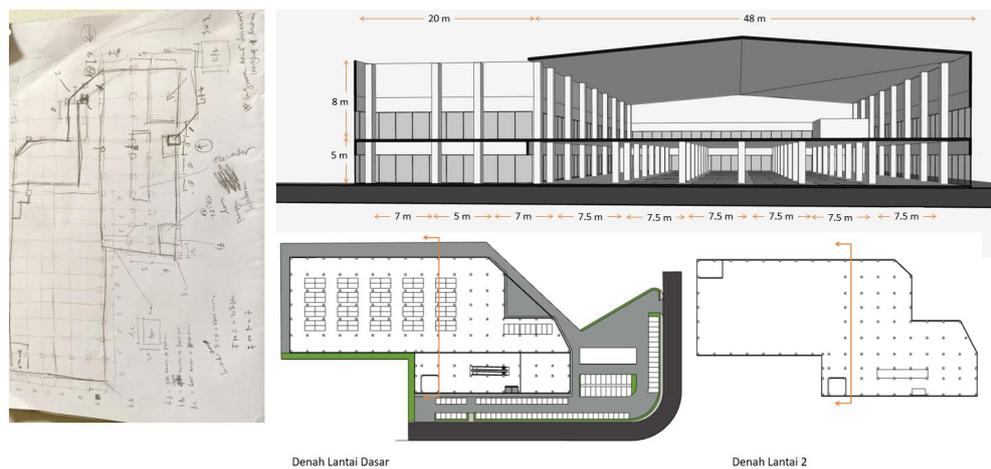
Gambar 3. Ilustrasi Denah dan Potongan Bangunan berdasarkan pengukuran lapangan.
Sumber: Analisis Pribadi

tahun 2021. Meskipun demikian, tingkat kekosongan di bangunan ini tidak terlalu tinggi, karena masih terdapat tenant food and beverage (F&B) terutama di lantai dasar dan ruang luar bangunan. Dari hasil pengamatan lapangan, diketahui bahwa bangunan ini memiliki jarak grid antar kolom sebesar 5 meter dan 7,5 meter, yang memungkinkan area ini difungsikan sebagai area parkir kendaraan. Lebih lanjut, pada lantai dua, terdapat ruang bentang lebar yang mencapai 48 meter, memungkinkan bangunan ini difungsikan untuk kegiatan yang memerlukan ruang besar seperti auditorium dan tempat pertunjukan. Tinggi lantai dasar mencapai 5 meter, sedangkan lantai dua mencapai 8 meter. Tinggi ruangan ini, jika difungsikan sebagai hunian, mungkin dianggap terlalu tinggi kecuali jika dimanfaatkan dengan menambahkan beberapa lapis lantai di dalamnya. Dengan demikian, fleksibilitas struktur bangunan ini menawarkan berbagai potensi fungsi, baik untuk komersial maupun sosial, tergantung pada kebutuhan dan perencanaan lanjutan. Ilustrasi denah layout dan potongan dapat dilihat pada Gambar 3.

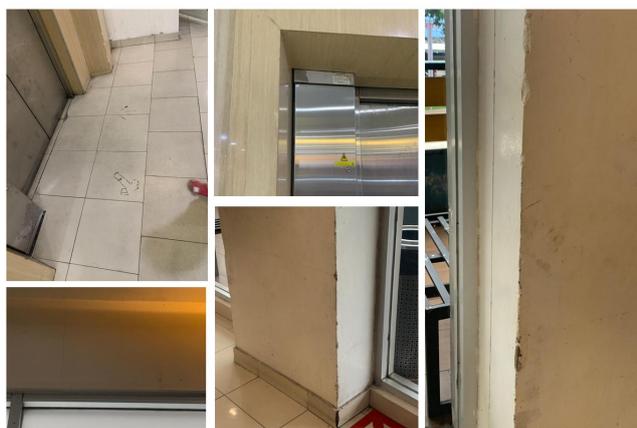
Gambar 4. Dokumentasi kerusakan finishing non struktural.
Sumber: Dokumentasi Pribadi

Pemeriksaan teknis bangunan gedung pada aspek struktur dilakukan melalui observasi visual untuk mengidentifikasi tingkat kerusakan yang ada. Dari hasil pengamatan, diketahui bahwa kerusakan yang terjadi tidak bersifat struktural, melainkan berupa retak halus pada plesteran. Gambar 4 menunjukkan adanya serpihan plesteran yang terlepas pada sudut-sudut dinding dan kolom. Selain itu, ditemukan juga goresan pada lantai di beberapa lokasi. Berdasarkan temuan tersebut, perbaikan bangunan dapat dilakukan secara lokal pada area yang rusak tanpa perlu mengosongkan seluruh gedung, sehingga aktivitas di dalam gedung dapat tetap berjalan normal selama proses perbaikan.

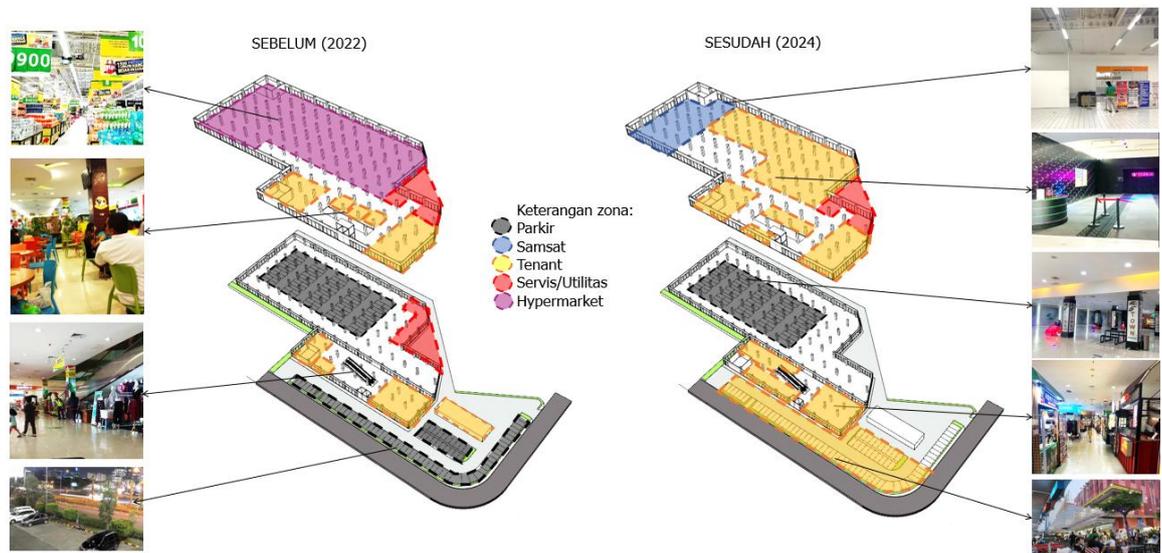
Gambar 5. Diagram perubahan penataan dan fungsi pada bangunan.
Sumber: Analisis Pribadi

Saat pengamatan dilakukan, terjadi perubahan signifikan dalam penataan dan fungsi bangunan. Pada lantai dua, yang awalnya berfungsi sebagai area perbelanjaan hipermarket, kini dialihfungsikan menjadi ruang administrasi dan pelayanan untuk Samsat (Sistem Administrasi Manunggal Satu Atap). Dengan demikian, fungsi komersial berubah menjadi fungsi kantor pelayanan publik. Selain Samsat, lantai dua juga digunakan untuk kegiatan olahraga rekreatif berupa arena seluncur (*skate rink*). Bentangan fisik ruang yang luas memungkinkan terjadinya kegiatan aktif dengan pergerakan yang dinamis di area tersebut. Sementara itu, perubahan mencolok juga terjadi di lantai dasar, di mana lahan parkir dialihfungsikan menjadi sentra kuliner ruang luar. Perubahan ini memberikan suasana lingkungan yang sangat berbeda dari sebelumnya, terlihat dari Jalan Boulevard Gading Serpong. Meskipun banyak perubahan fungsi yang terjadi, beberapa fungsi tetap dipertahankan dari kondisi sebelumnya, termasuk ruang utilitas seperti genset, kantor pengelola, toilet, serta area parkir dalam Gedung (Gambar 5).

Hasil pemetaan perubahan fungsi memperlihatkan sebagian ruang tidak termaskimalkan dengan baik pada area ruang bentang lebar. Namun terdapat ruang luar yang dimaksimalkan untuk area komersial yaitu pada sentra kuliner. Secara keseluruhan, perubahan fungsi dan penataan di dalam bangunan ini menunjukkan adaptabilitas yang tinggi dalam merespons kebutuhan yang berkembang. Konversi fungsi dari komersial menjadi pelayanan publik dan rekreatif, serta pengubahan lahan parkir menjadi sentra kuliner, mencerminkan upaya untuk memaksimalkan penggunaan ruang yang ada. Hal ini juga menunjukkan fleksibilitas desain bangunan yang mampu mengakomodasi berbagai jenis kegiatan tanpa mengabaikan fungsi utilitas dasar yang tetap diperlukan. Adaptabilitas seperti ini sangat penting dalam meningkatkan nilai keberlanjutan suatu bangunan di tengah dinamika kebutuhan masyarakat yang terus berubah.

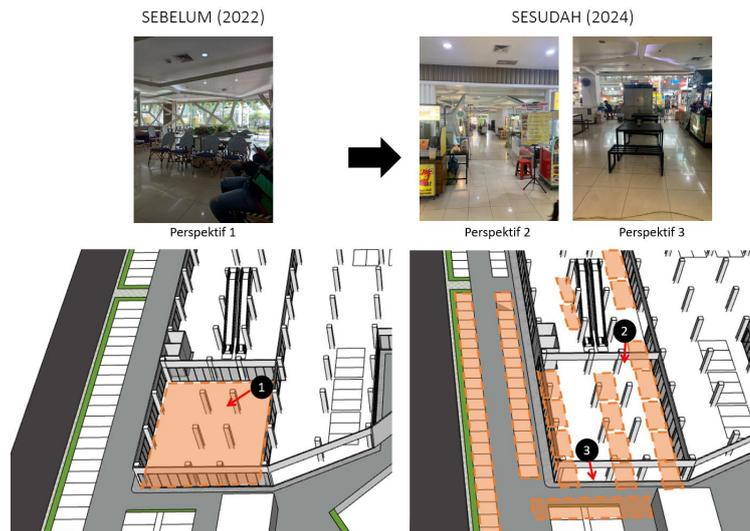
Gambar 6. Diagram perubahan penataan dan ukuran unit tenant pada bangunan dan lingkungan.
Sumber: Analisis Pribadi

Fleksibilitas ukuran unit juga menjadi salah satu hasil dari penataan baru pada bangunan ini. Konversi ukuran unit tenant F&B menjadi lebih kecil dibandingkan sebelumnya, dengan posisi yang disesuaikan untuk optimalisasi ruang. Sebelumnya, terdapat tenant restoran dengan sistem penghawaan buatan. Namun, sebagaimana ditunjukkan dalam Gambar 6, perubahan ini menghasilkan kumpulan tenant F&B yang lebih kecil dengan memanfaatkan penghawaan alami. Perubahan fisik ini melibatkan penghilangan dinding yang berbatasan dengan ruang luar, sehingga ukuran unit diubah dan ruang tersebut menggunakan penghawaan alami. Perubahan fisik ini berdampak positif pada sirkulasi pengunjung, yang diuntungkan dengan keberadaan tenant F&B yang berada di ruang luar dan dalam secara berkesinambungan. Pada lantai dasar (GF), elemen pembatas ruang pada tenant di pojok juga mengalami reduksi, yang memberikan efek terbuka dan meningkatkan aksesibilitas serta kenyamanan pengunjung.

Secara keseluruhan, perubahan ukuran unit dan penataan tenant yang baru ini menunjukkan kemampuan bangunan untuk beradaptasi dengan kebutuhan pasar dan preferensi konsumen. Dengan mengurangi ukuran tenant dan memanfaatkan penghawaan alami, selain efisiensi energi, juga tercipta lingkungan yang lebih nyaman dan menarik bagi pengunjung. Reduksi elemen pembatas dan penataan yang lebih terbuka meningkatkan sirkulasi dan interaksi antar pengunjung, yang pada akhirnya dapat meningkatkan daya tarik dan nilai komersial bangunan. Area perubahan fisik ini terjadi di dekat area persimpangan jalan yang terlihat dari arah jalan raya, sekaligus merupakan pusat keramaian pada lokasi. Adaptabilitas ini penting dalam menciptakan ruang komersial yang dinamis dan responsif terhadap perubahan kebutuhan pengguna.

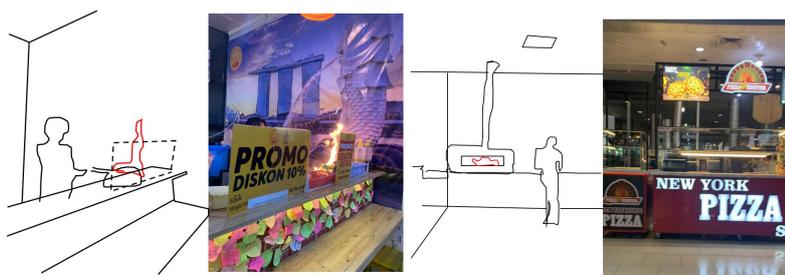
Gambar 6. Diagram aktivitas tenant dan penambahan fasilitas di dalam bangunan.
Sumber: Dokumentasi & Analisis Pribadi

Meskipun bangunan ini telah melakukan adaptasi dengan baik, peningkatan fasilitas dalam bangunan masih diperlukan. Dengan adanya perubahan fungsi tenant dari tenant yang lebih besar menjadi tenant kecil, serta transformasi tenant spesialisasi menjadi tenant F&B, kebutuhan utilitas pun mengalami perubahan. Sebagaimana ditunjukkan dalam Gambar 7, kegiatan memasak, memanaskan, dan membakar makanan kini terjadi di dalam bangunan, memerlukan adaptasi pada fasilitas yang ada. Salah satu pemilik tenant menyiasati masalah ini dengan menambahkan dinding pembatas yang sebelumnya tidak ada, bertujuan untuk menghalau hawa panas agar tidak keluar dari area tenant. Pemilik tenant lainnya menambahkan pipa pembuangan uap dan asap panas yang disalurkan ke plafon. Langkah-langkah ini menunjukkan bahwa pemenuhan utilitas bangunan yang menyesuaikan dengan fungsi baru sudah berupaya dilakukan oleh manajemen bangunan. Namun, optimasi fasilitas tersebut belum maksimal, karena masih banyak tenant F&B lainnya yang belum dilengkapi dengan fasilitas utilitas yang memadai. Akibatnya, suasana dan udara di dalam bangunan cenderung pengap karena akumulasi asap dan hawa panas dari aktivitas memasak.

Secara keseluruhan, upaya adaptasi fasilitas bangunan untuk mendukung fungsi baru tenant F&B telah menunjukkan kemajuan, namun masih perlu peningkatan signifikan. Penting bagi manajemen bangunan untuk melakukan evaluasi menyeluruh dan penambahan utilitas yang diperlukan agar kualitas udara dan kenyamanan di dalam bangunan dapat terjaga dengan baik. Peningkatan fasilitas ini tidak hanya akan meningkatkan pengalaman pengunjung, tetapi juga mendukung operasional tenant secara lebih efisien dan nyaman. Adaptasi yang komprehensif terhadap kebutuhan utilitas baru ini akan memastikan bahwa bangunan dapat berfungsi optimal dan memenuhi standar kenyamanan serta kesehatan yang diharapkan.
