Kajian Kriteria Perencanaan Dan Metode Pelaksanaan Struktur Reservoir

Abstract

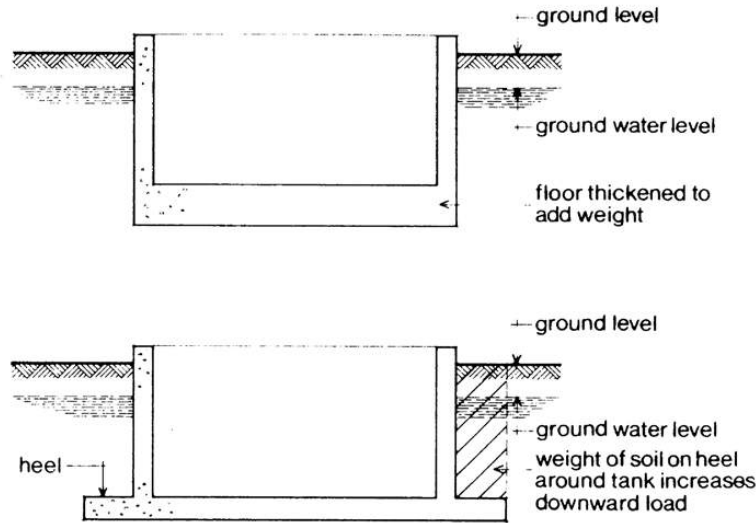
Berat struktur dapat diperbesar dengan menambah tebal pelat lantai atau menambah luas pelat lantai seperti terlihat pada gambar 1 berikut.

Gambar 1. Metode untuk Mencegah *Uplift* Struktur Reservoir (Anchor, 1993).

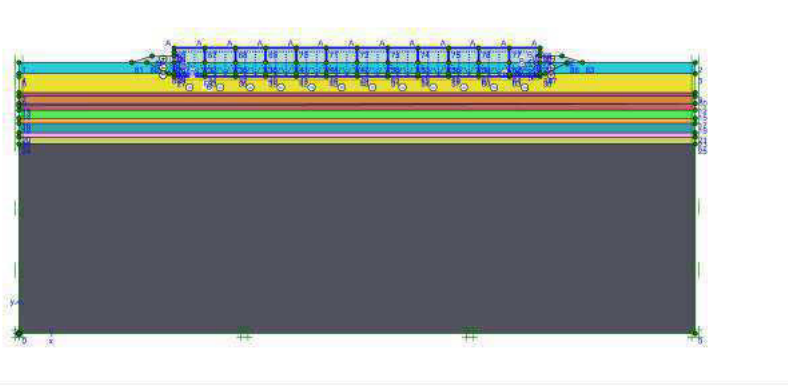
Gambar 8. Pemodelan Lapisan Tanah Dan Bangunan Reservoir Kasus Ketiga

Pada gambar di atas dilakukan pemodelan lapisan tanah, pemodelan galian tanah dengan slope 1:2, pemodelan struktur reservoir yang terdiri dari lantai, dinding, kolom struktur, dan juga penutup reservoir. Pemodelan ini dilakukan sesuai dengan kondisi di lapangan, mendekati kondisi sebenarnya bagaimana nantinya pekerjaan ini akan dikerjakan.
