## Estimasi Besarnya Biaya Proyek Akibat terjadinya *Rework* pada Pekerjaan *Finishing*

### Abstract

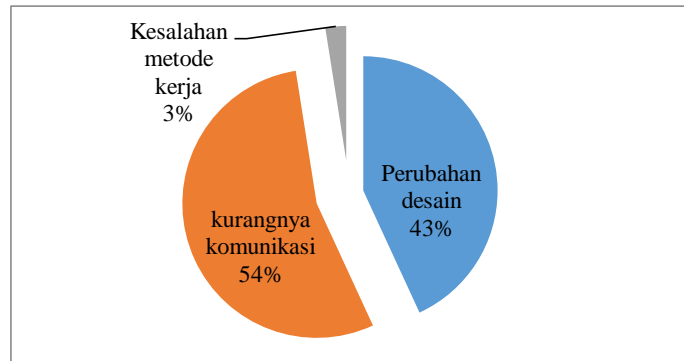
Gambar 1 Persentase estimasi biaya berdasarkan penyebab Rework

Berdasarkan tabel di atas dapat disimpulkan bahwa penyebab terjadinya *rework* pada pembangunan salah satu Hotel di kawasan Uluwatu adalah perubahan desain, kurangnya komunikasi, dan kesalahan metode kerja. Besarnya estimasi biaya terbesar berturut-turut disebabkan oleh kurangnya komunikasi sebesar Rp. 140.654.089 atau 54,4 %, perubahan desain Rp 111.540.625 atau 43,1 %, dan kesalahan metode kerja Rp 6,454,495 atau 2,5 %.
